c+r Pintura Mural

José Gimeno
Exaltación de la Eucaristía
Parroquia de la Sagrada Familia
La Vilavella. Castellón

Parroquia de la Sagrada Familia. La Vilavella. Castellón

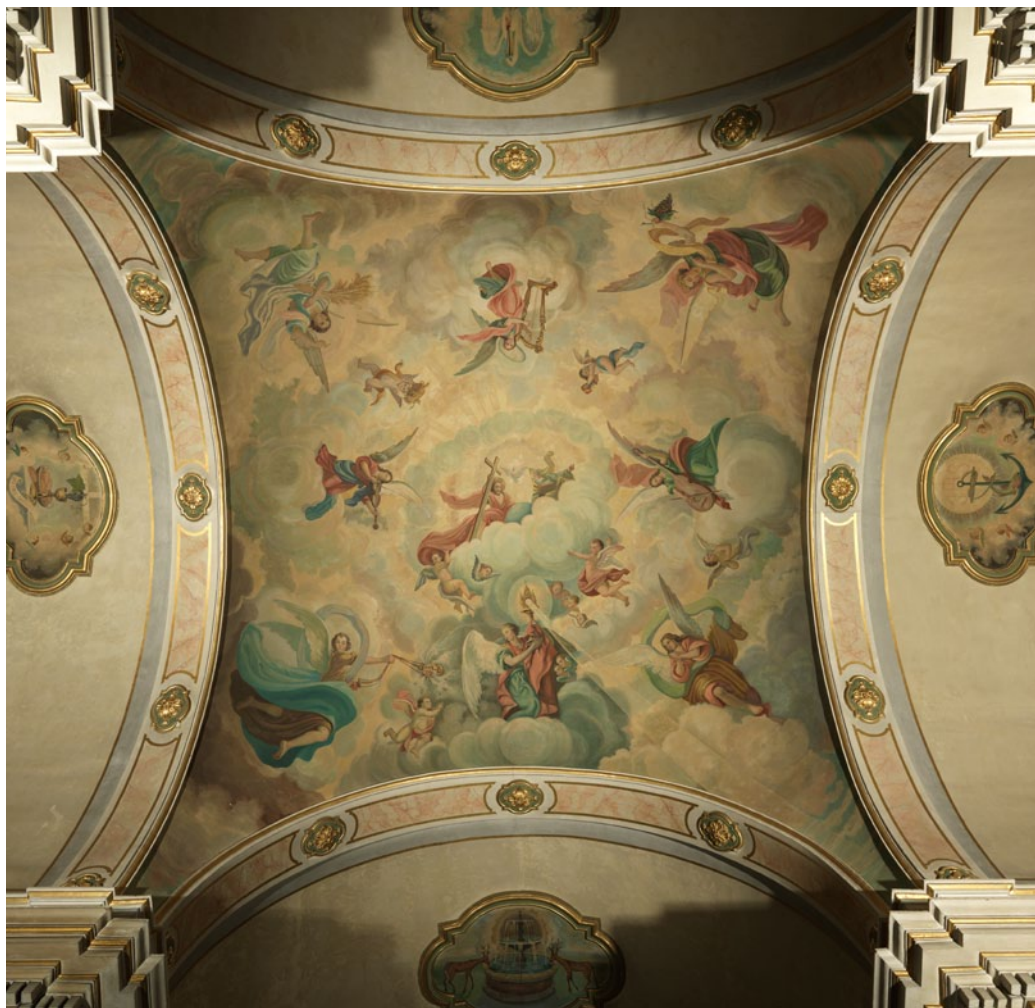
Exaltación de la Eucaristía. Antes de la restauración

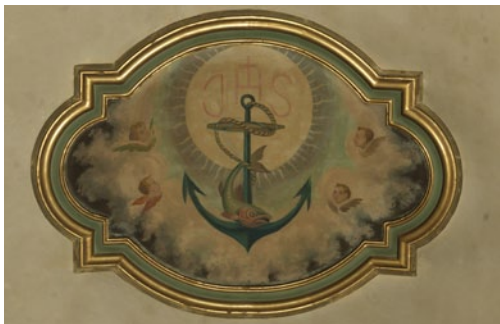
Estado inicial del medallón que representa la esperanza de la salvación en Cristo

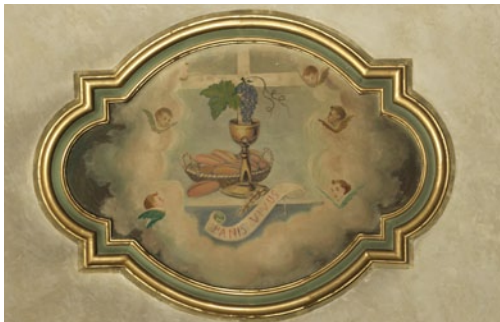
Estado inicial del medallón que representa las sustancias eucarísticas convertidas en el cuerpo y sangre de Cristo

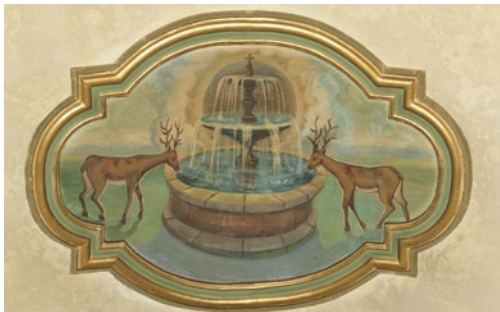
Estado inicial del medallón que representa a Cristo como fuente de agua viva

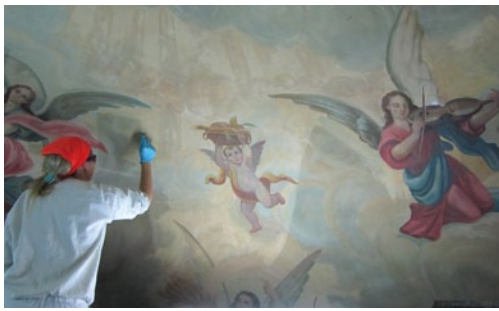
Limpieza mecánica de la suciedad superficial

La primera intervención ha consistido en la eliminación de la capa de polvo y suciedad que se ha depositado sobre la superficie de las pinturas. Esta fase de trabajo se ha abordado mediante brochas blandas y micro-aspiración en una primera fase, que se ha continuado mediante el uso de goma wishab. Con este sistema, que se ha aplicado por todas las superficies implicadas, se ha eliminado la capa de suciedad menos adherida.

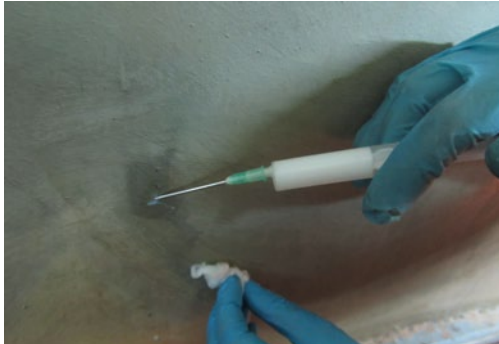
Consolidación de estratos pictóricos

Finalizada la fase de limpieza tanto en la policromía como en las molduras, se han consolidado las zonas con grietas y se han estucado las reducidas áreas con pérdidas de capa pictórica, para su reintegración cromática.

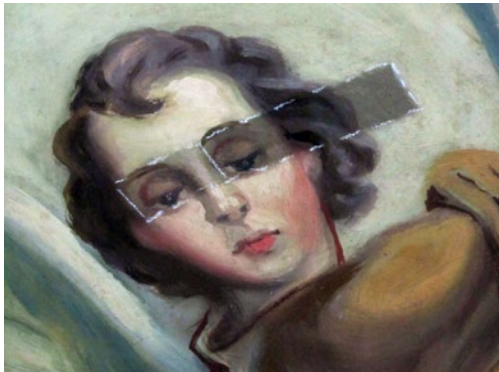
Detalle de la limpieza gradual

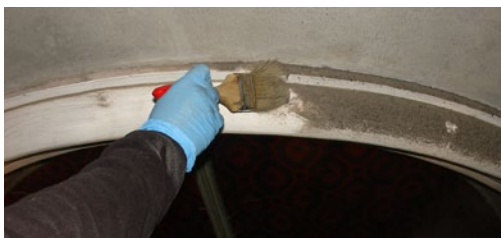
Limpeza de la acumulación de polvo

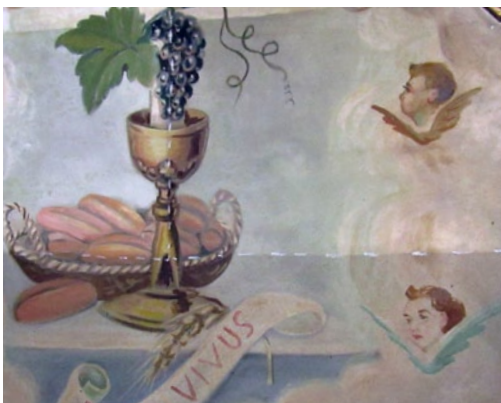
Detalle de limpieza

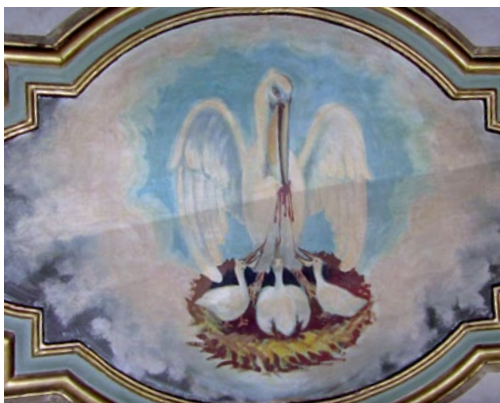
Detalle del proceso de limpieza

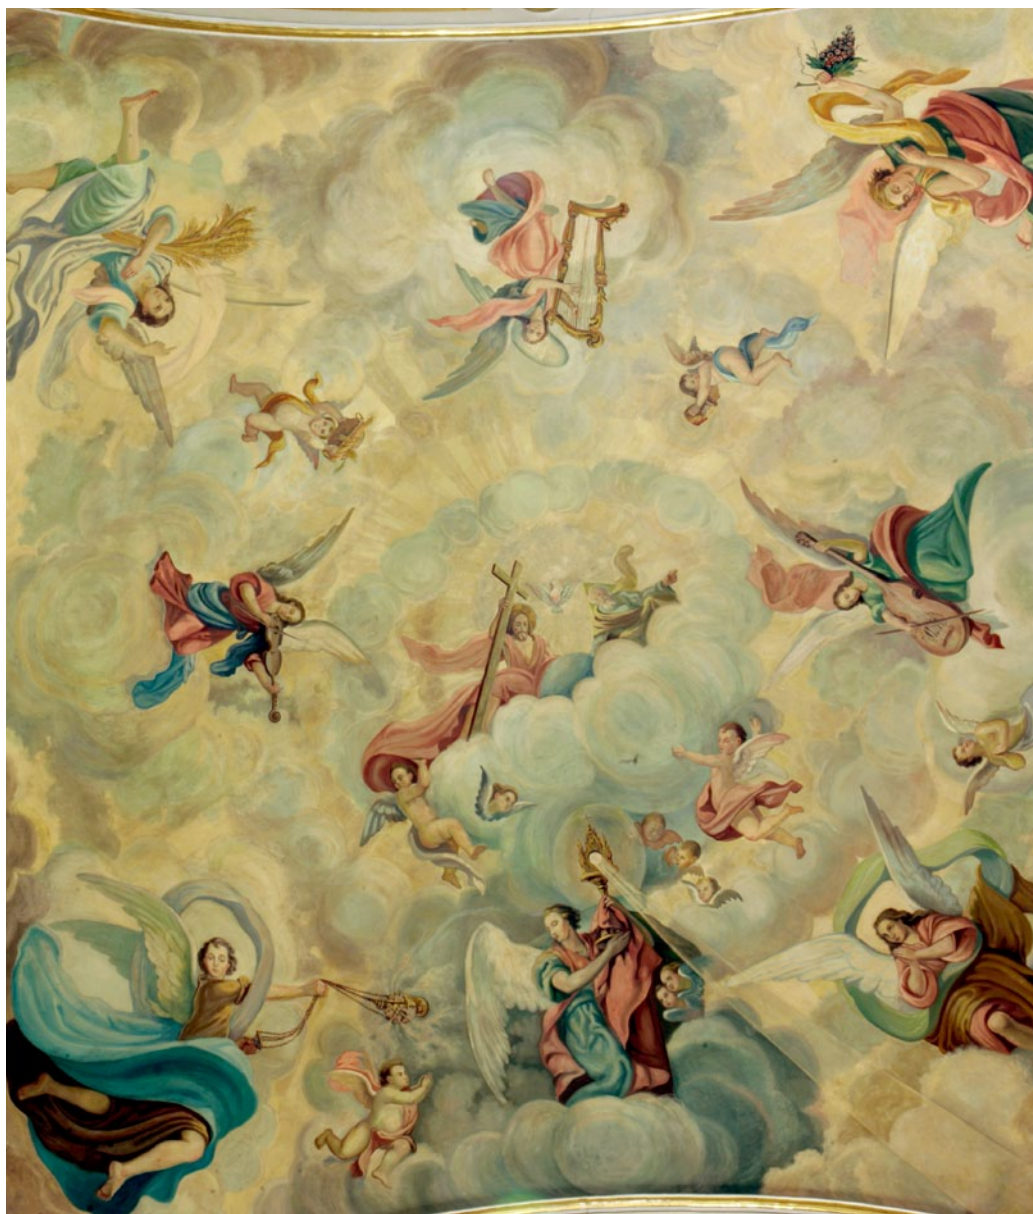
Exaltación de la Eucaristía. Después de la restauración
